特別史跡 名護屋城跡並びに陣跡7

名護屋城跡山里口石垣修理報告書

1992年3月

佐賀県教育委員会

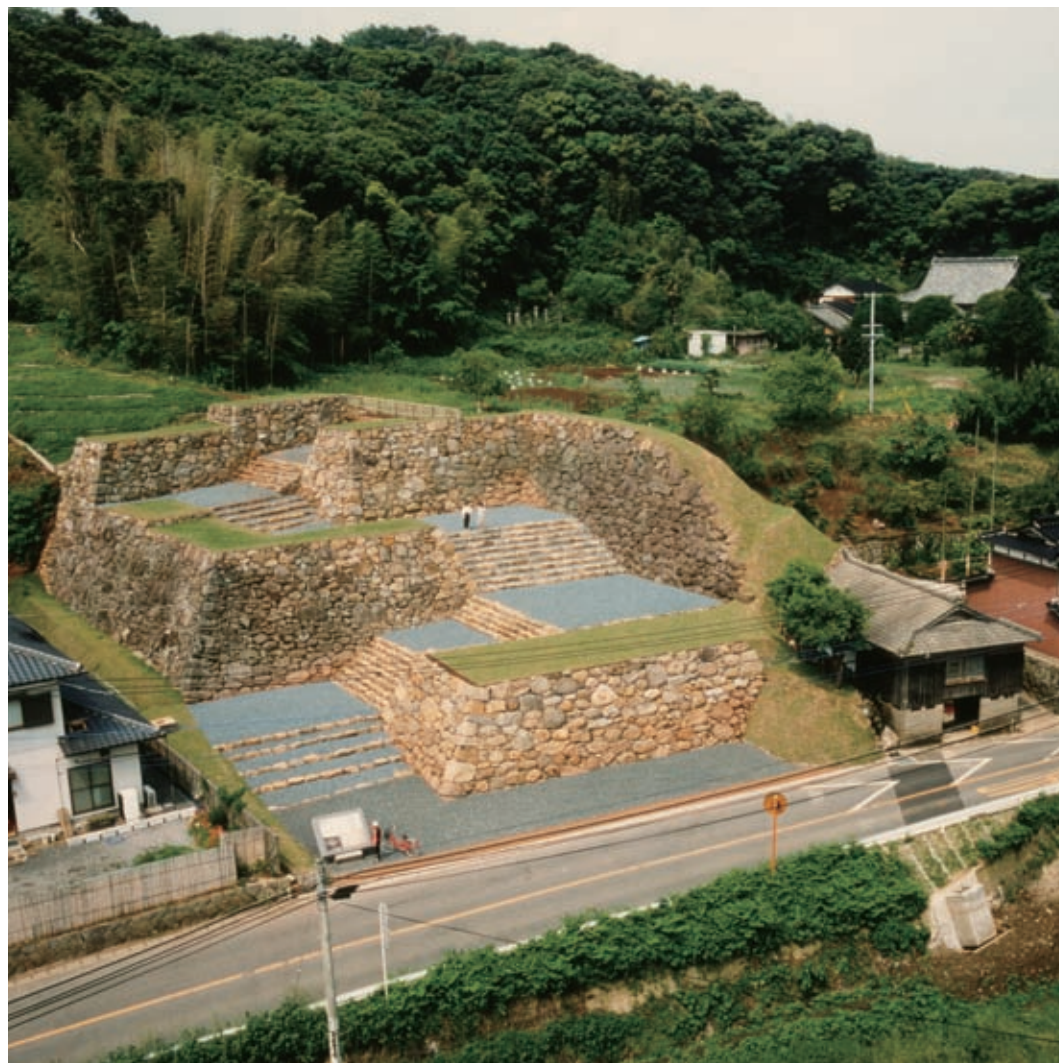
1 名護屋城跡山里口石垣修理完成写真（東から）

工事は、佐賀県文化課長と増本・大潮・松本・鎮西建設共同企業体が昭和63年12月10日付けで請負金額45,000,000円（工事名：名護屋城跡山里口石垣修理工事）で契約を結んだ。また、平成元年3月1日付けで変更契約（増2,900,000円）を結び、実際の工事は昭和63年12月10日から平成元年3月25日まで実施した。（第1期工事）。工事は石積工を中心に階段工、玉砂利補充工、排水工、植栽工を実施し、石垣修理と平面整備を行った。石積撤去工においては、石積断面及び石垣背面の状況を記録しながら解体を進めた。石積工においては、ハラミ、欠落部分の修理を中心に在来の自然石と同質の石材を用い、野面積みで修理し、天端まで復元した。

発掘調査が終了するのを待って、文化課長と増本・大潮・松本・鎮西建設共同企業体が平成元年12月1日付けで請負金額 49,500,000円で契約を結んだ。また、平成2年3月2日付けで変更契約（増6,288,920円）を結び、実際の工事は平成元年12月1日から平成2年3月30日まで実施した。工事は石積工を中心に階段工、玉砂利補充工、排水工、植栽工を実施し、石垣修理と平面整備を行った。石積撤去工においては、孕み、欠落部分の修正を中心に在来の自然石と同質の石材を用い、野面積みで修理し、併せて説明板を設置した。

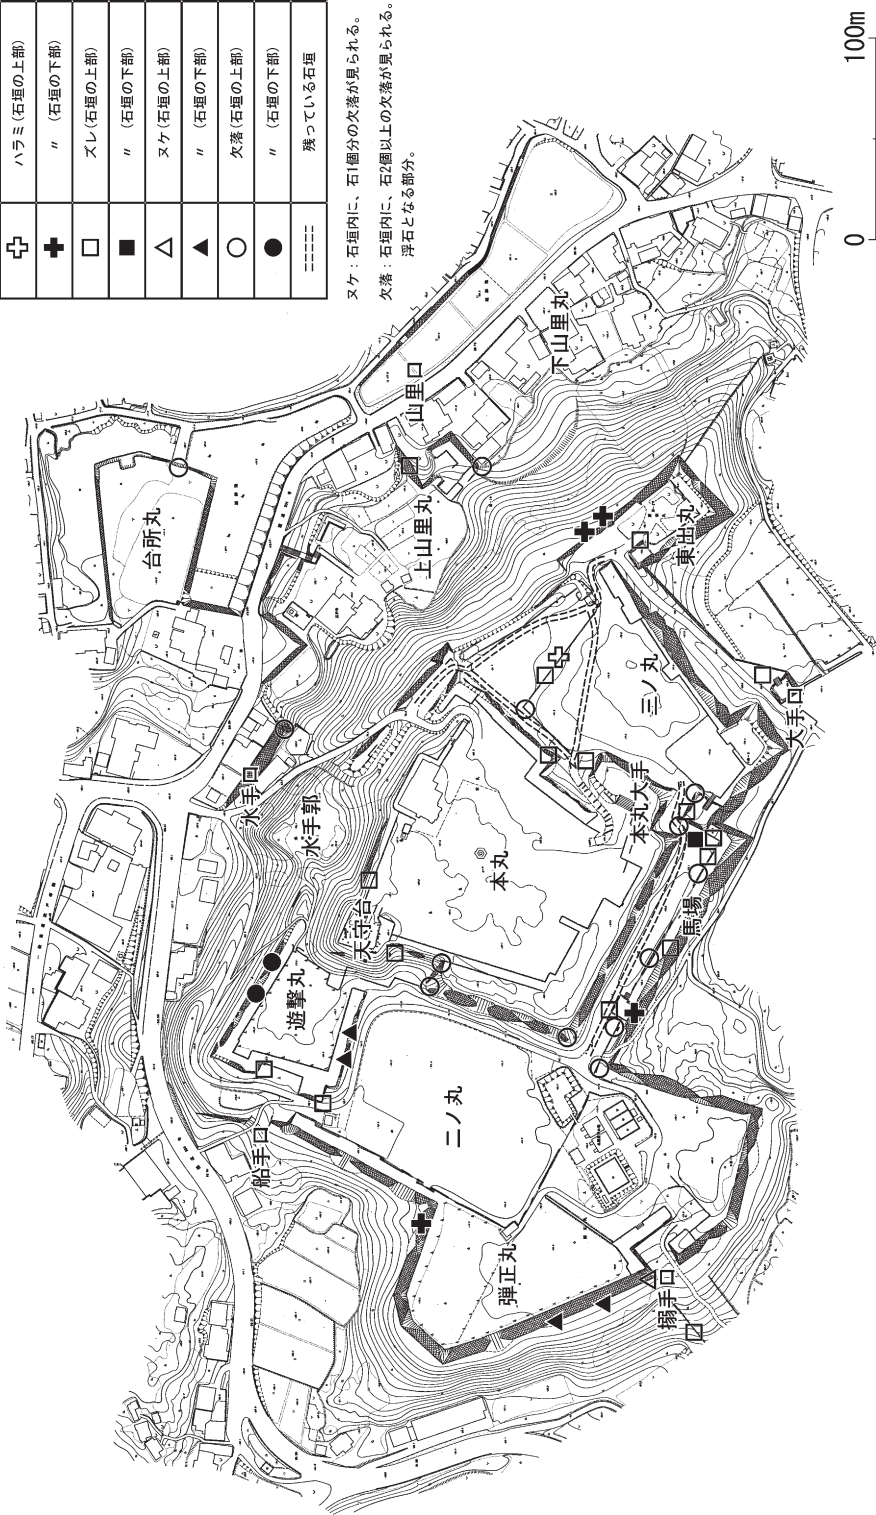
第8図 名護屋城跡石垣現況図

記号	状況
⊕	ハラミ(石垣の上部)
+	"(石垣の下部)
□	ズレ(石垣の上部)
■	"(石垣の下部)
△	ヌケ(石垣の上部)
▲	"(石垣の下部)
○	欠落(石垣の上部)
●	"(石垣の下部)
----	残っている石垣

ヌケ：石垣内に、石の層分の欠落が見られる。
 欠落：石垣内に、石の層以上の欠落が見られる。
 浮石となる部分。

況は複雑な様相を呈している。崩壊が著しく、住民や名護屋城跡を訪れる見学者に危険を及ぼす主な箇所は、山里口・大手口・搦手口・遊撃丸などがある。

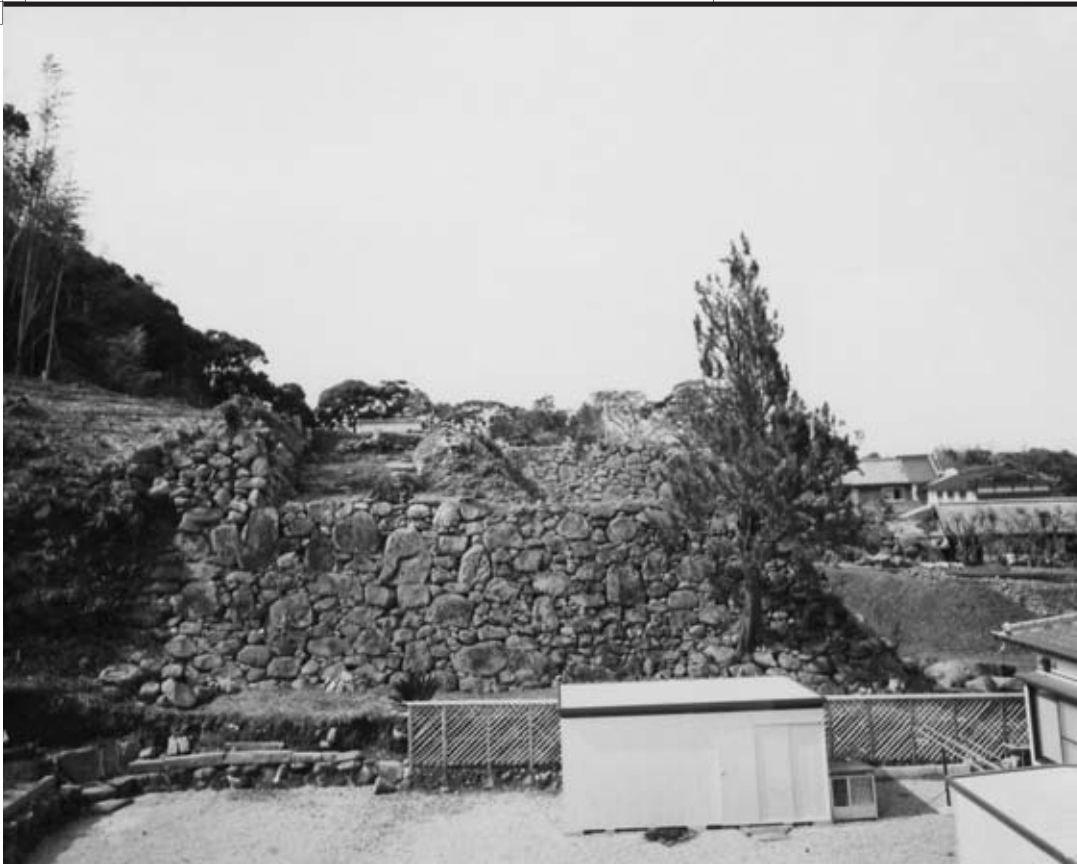
また、石垣①の全体をよく観察してみると、中段から上段にかけて、No.897・No.900などのように表面に石材の最も広い（大きい）面を使って積んでいる石積みの様子が窺える。高さが1 m程度の巨石を概ね中段より上部においてを使用する「鏡積み」が見られる。石積みの強度からすれば、非常に安定感に欠ける積み方を敢えて多用しているところに特色がある。

1 山里口石垣①（南東から）

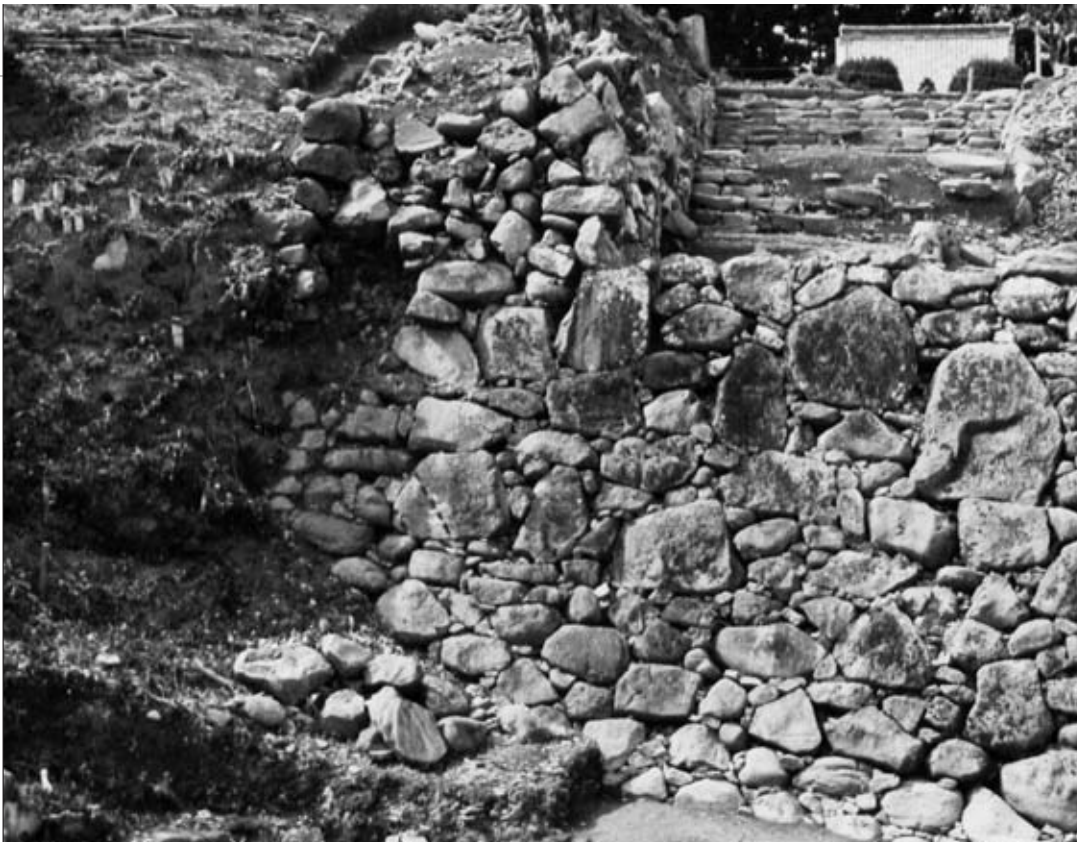
石垣①は天端石と考えられるものが2石ある。また、B角の天端は1石分欠落していると思われる。石垣①の南西端（A地点）では、石垣⑥・⑧で構成される石垣部分が付け足されてい

る。この付け足された箇所下部の石材が欠落したことにより、その石垣全体が孕み出し、崩壊の危険度は極めて高かった。この他は石垣面に高野槇の樹木が石垣に生えている点を除いて非常に良好に保存されている。

また、山里口の石垣は一般的に裏込め石として使っている栗石の厚さが厚い方ではないが、解体調査において、石垣①では栗石の厚さが特に薄いことが確認された。No.1221に隣接する箇所石垣が欠落しているのは、控えの短い石材が、栗厚が薄いため、裏栗石の目詰り等によって押し出されて抜け落ちた可能性が考えられる。

2 山里口石垣① 石垣欠落状況（南東から）

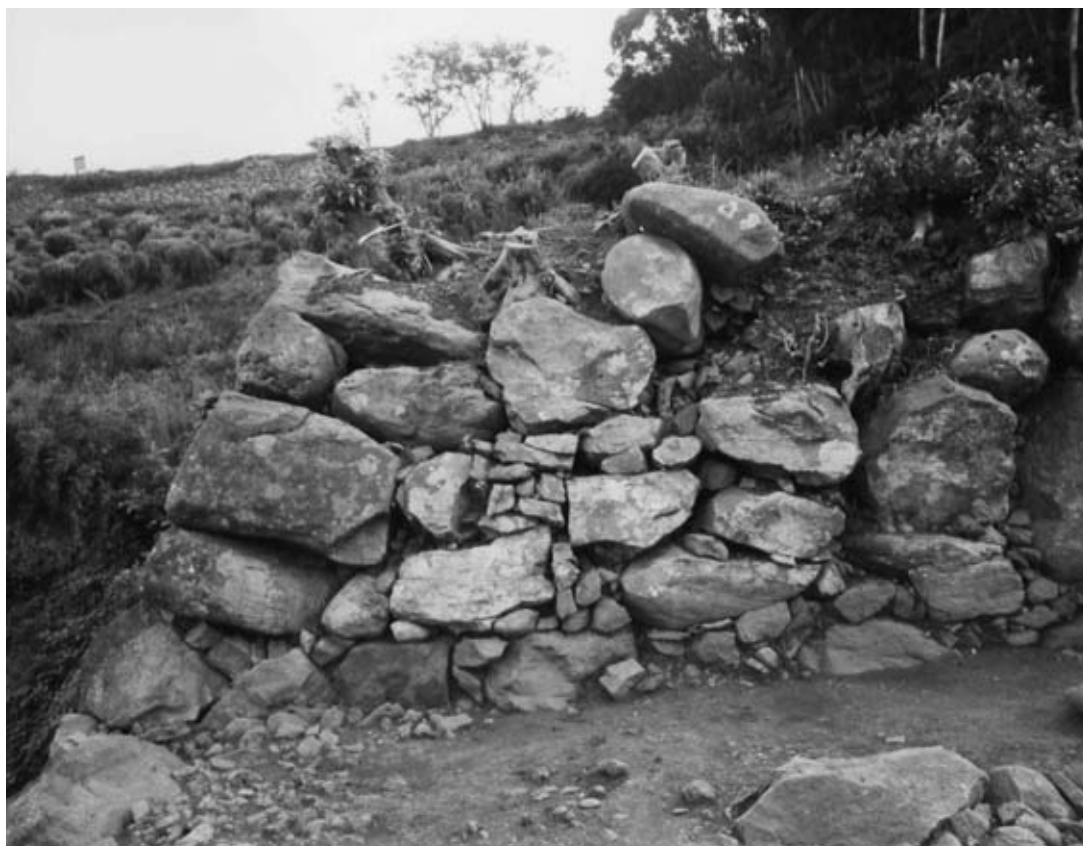
石垣⑥については全体的に石垣の崩壊が著しかったので、南端から北端まで石垣の背面の解体調査を実施した。石垣⑥の高さが最大でも2.8m程度と比較的低いため、裏込め石の厚さは0.3~0.7mで平均すると0.4m程度である。石垣①側に向かって裏込めの量が多くなっている。石垣⑥の積石の配置を見ると石材の最も広い面を表に見せるような石の配置を行っており、比較的控えは短く、横長の石材を石垣面と平行に据えている。石垣①の欠落によって生じた孕みやズレは、石垣①の上部にあたる石垣⑥・⑧まで及んでいた。角石No.568周辺では孕みやズレが著しく、石材そのものに何らかの欠点があったためか、積石が割れているものが認められた。石垣の高さが3m弱であることから、新規石積みの分量が大して多くないと判断されたので、根石や石垣の下部付近はできるだけ現状保存とした。解体完了後は、No.1~599付近までの石垣背面の平面図を作成した。⑥の中央部にあたる「二の段」から門跡付近の石垣は、根石や根石に1石分積んだ程度でほとんど残っていなかった。残存していたNo.404付近での石垣背面の調査では、裏栗石の目詰まりが著しく、裏栗石の厚さは0.5mであった（第28図）。

2 山里口石垣⑥石垣現状（北東から）

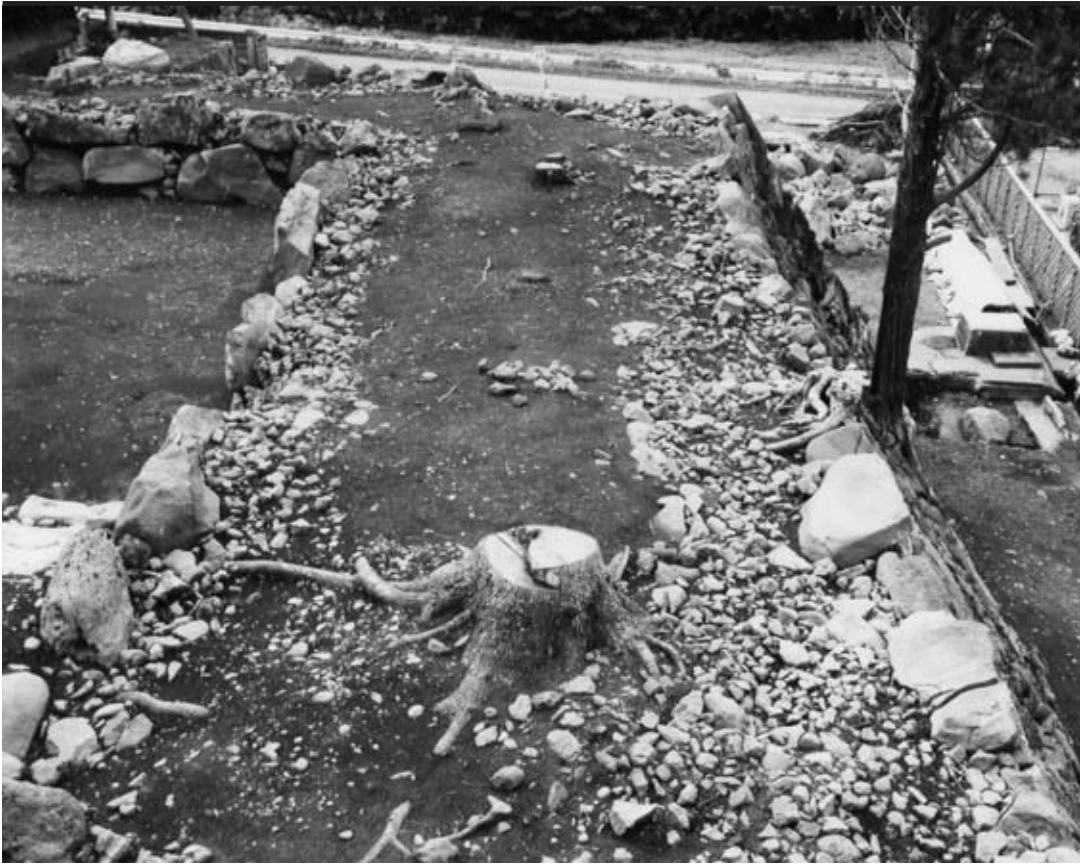
解体調査により、石垣背面の状況が明らかになった。特に崩壊が著しい部分では、裏栗石の厚さが極端に薄く、裏栗石については土が混じり、目詰まりを起こしている様子が認められた。これらは石垣が孕む要因のひとつと考えられる。崩壊が進んでいる石垣の状況は、石垣の孕みによってさらに石垣の安定がなくなっているものが多い。また、孕みや欠落の位置が石垣の中段にある場合は、広範囲な解体修理が必要となってくる。

1 山里口石垣①②天端裏栗状況（南西から）

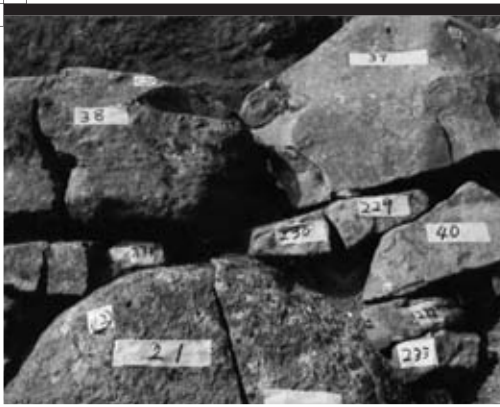
1 石垣⑫破損状況（北東から）

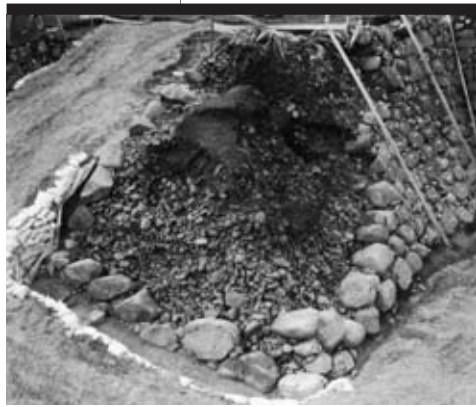
2 石垣⑫裏込め状況（東から）
