特別史跡 名護屋城跡並びに陣跡7

名護屋城跡山里口石垣修理報告書

1992年3月

佐賀県教育委員会

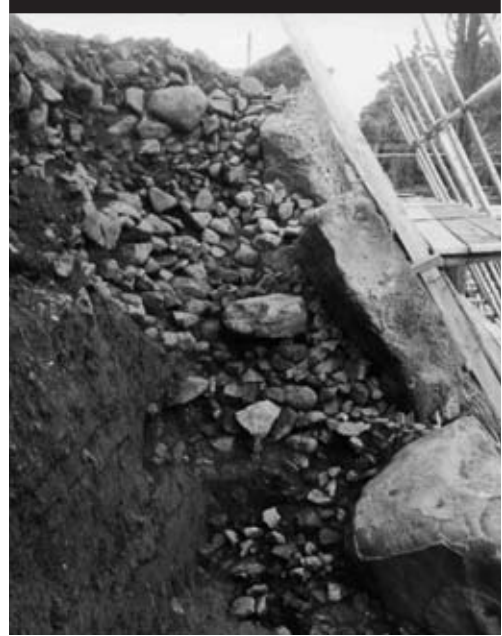
解体調査により、石垣背面の状況が明らかになった。特に崩壊が著しい部分では、裏栗石の厚さが極端に薄く、裏栗石については土が混じり、目詰まりを起こしている様子が認められた。これらは石垣が孕む要因のひとつと考えられる。崩壊が進んでいる石垣の状況は、石垣の孕みによってさらに石垣の安定がなくなっているものが多い。また、孕みや欠落の位置が石垣の中段にある場合は、広範囲な解体修理が必要となってくる。

2 石垣①背面 裏栗状況（南西から）

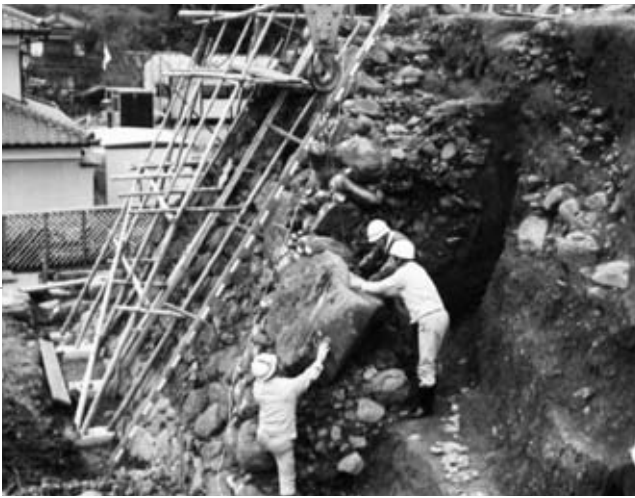
3 石垣②石垣解体状況（北から）

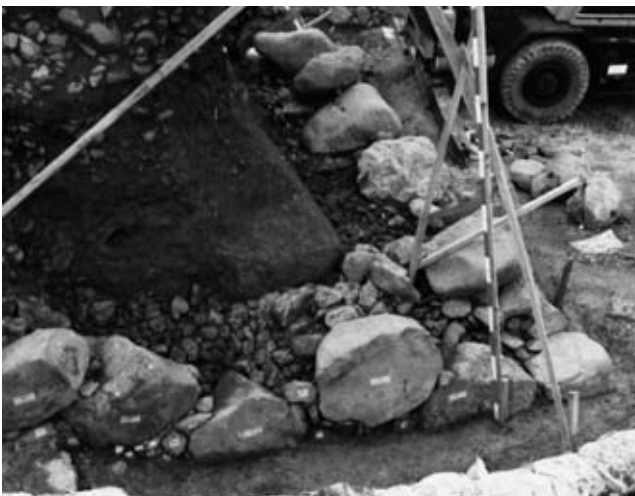
5 石垣⑪・⑫解体完了 裏栗状況（南東から）

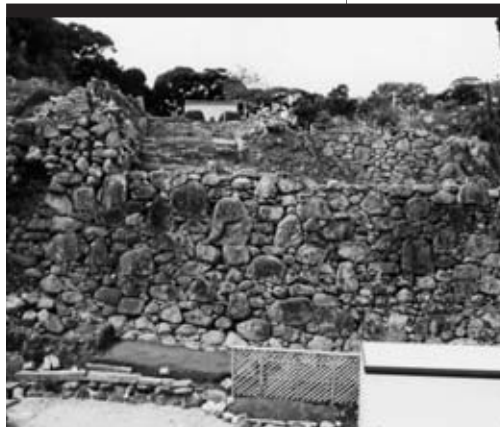
1 石垣①修理前（南東から）

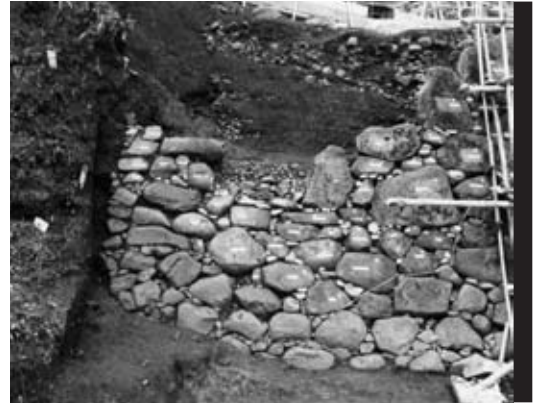
3 石垣①修理前（南から）

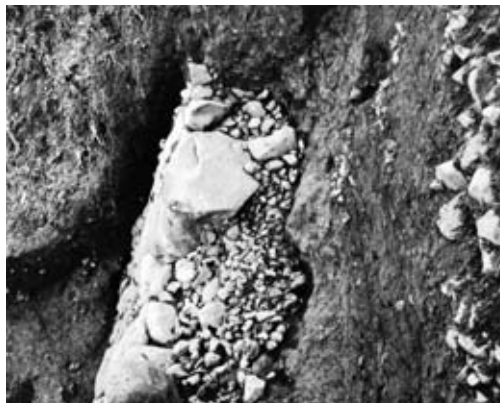
4 石垣①解体完了（南から）

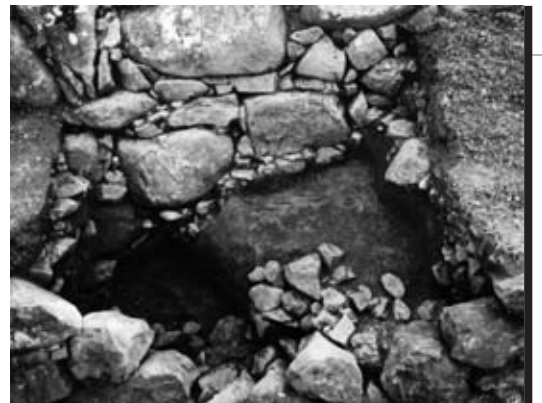
5 石垣①解体完了（南東から）

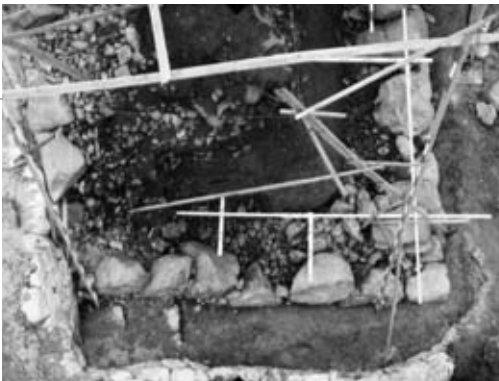
4 石垣⑩裏栗状況 (南東から)

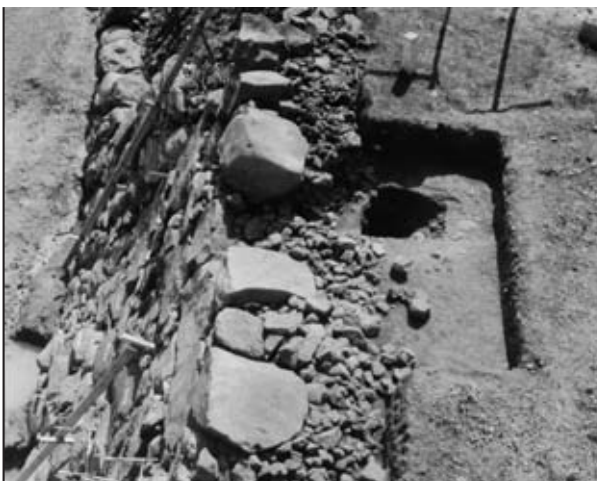
6 石垣⑪・⑫裏栗状況 (南東から)

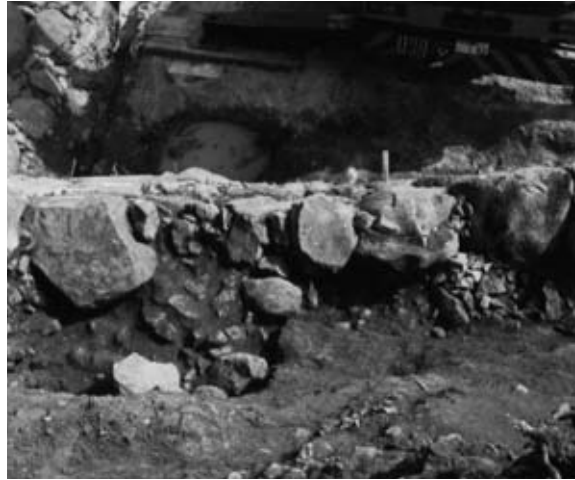
3 石垣⑫解体完了裏込め状況（南東から）

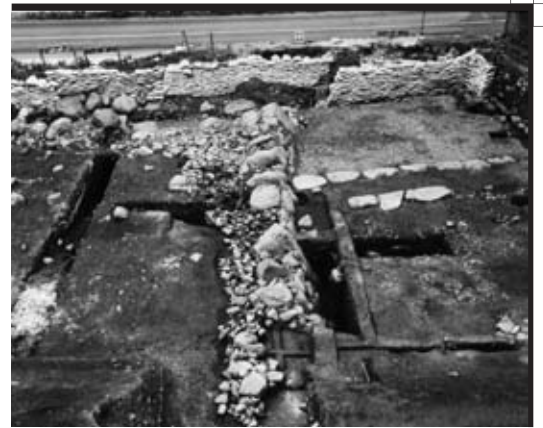
2 石垣⑩裏栗状況 (南西から)

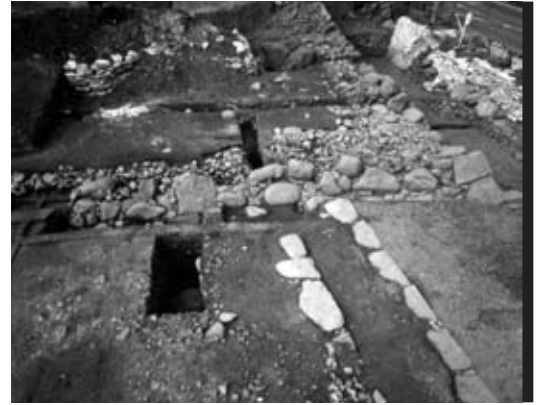
4 石垣⑪裏栗状況 (南東から)

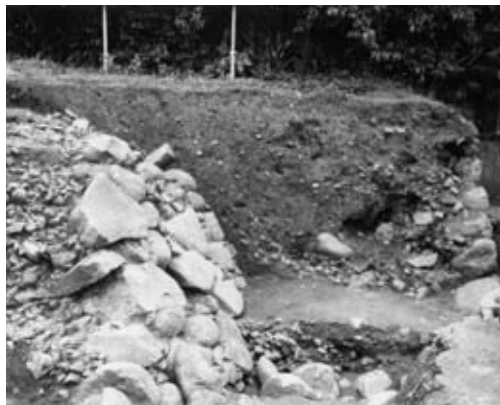
5 石垣⑱裏込め状況 (南東から)

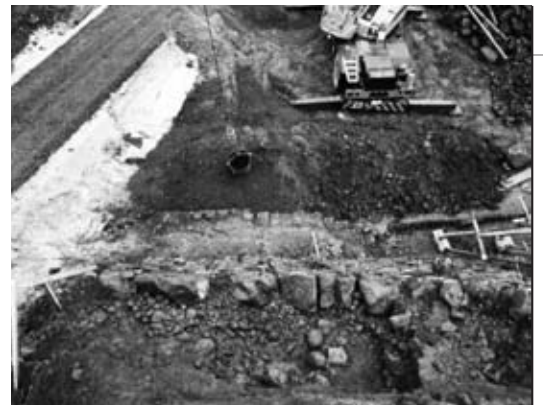
6 石垣②解体調査 天端付近 (南西から)

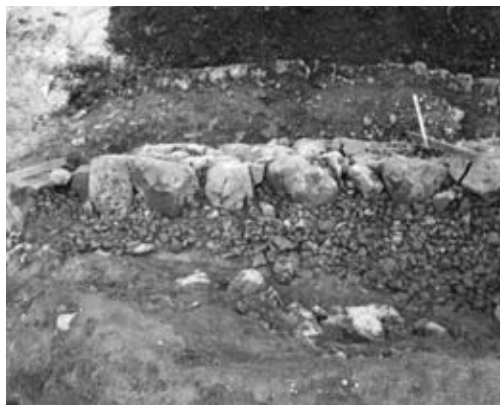
7 石垣②解体調査 裏栗状況 (南西から)

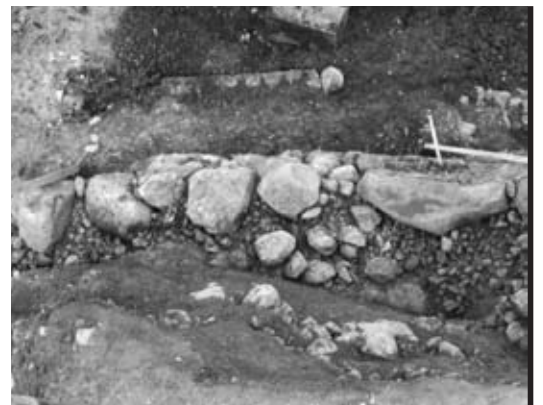
8 石垣②No.500付近裏栗状況 (南西から)

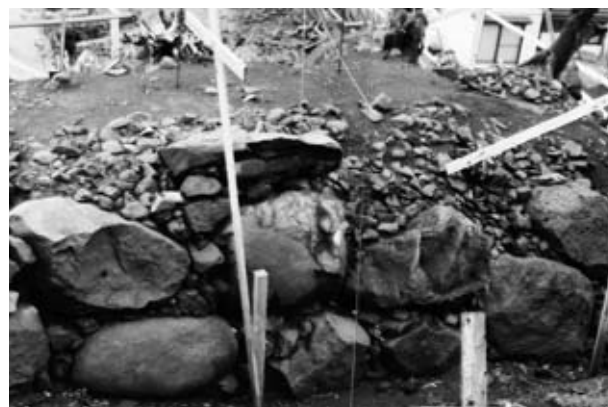
7 石垣⑧ 成工

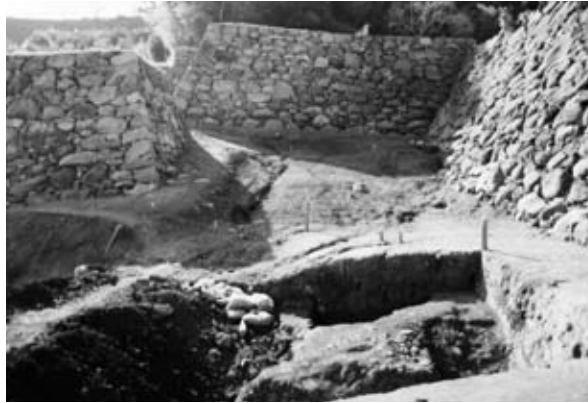
3 e地区 成工

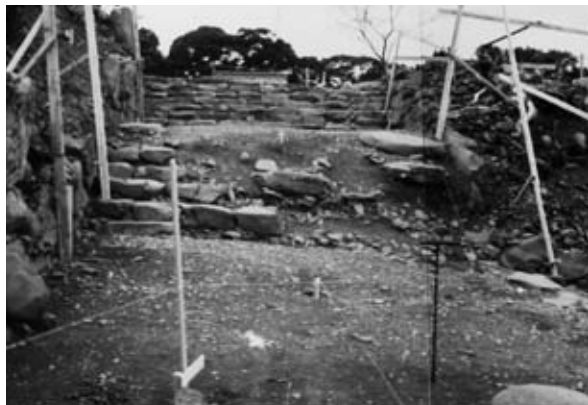
5 階段工 成工 (石段 1~3)

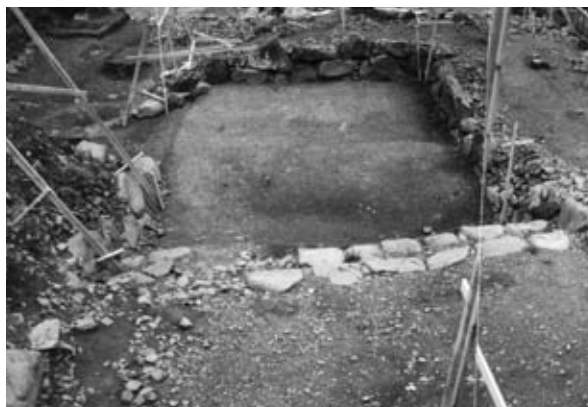
7 階段工 成工 (石段 1~2)

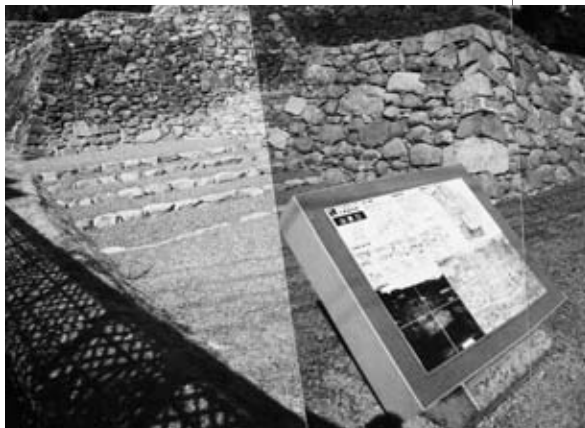
8 階段工 着工前 (石段 1~2)

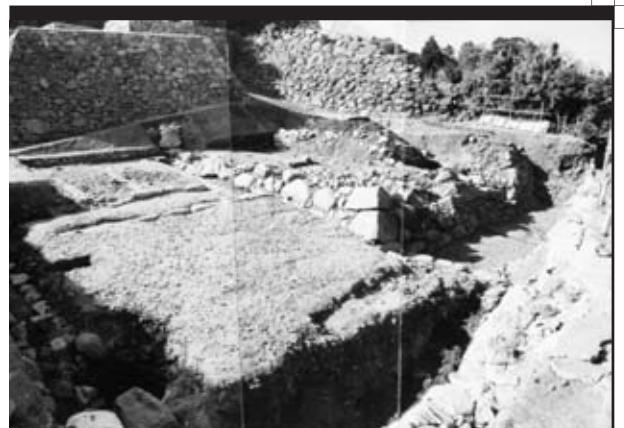
1 石垣⑩⑪ 成工

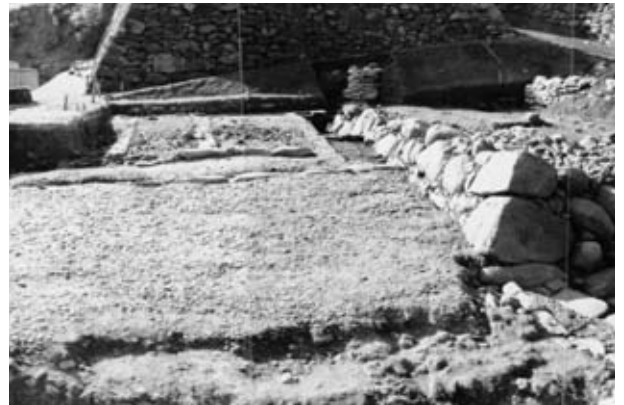
3 石垣⑩・五の段 成工

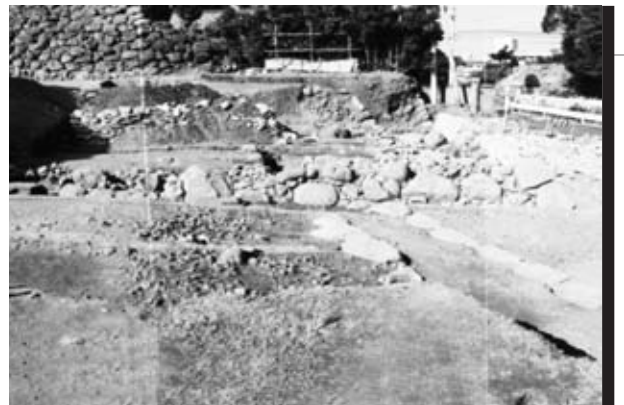
5 石垣⑰ 成工

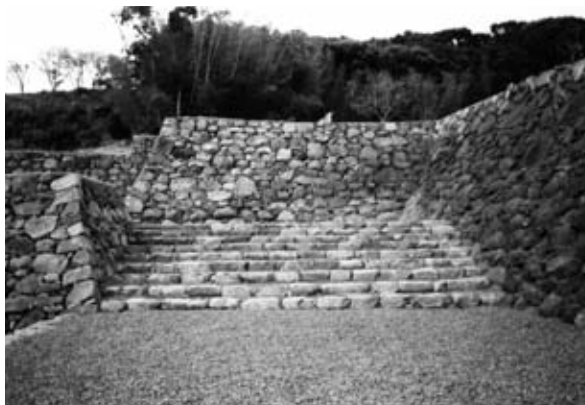
6 石垣⑰ 着工前

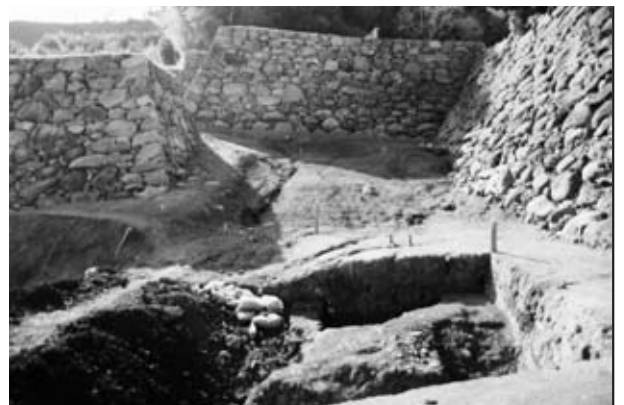
7 e地区 新規石段 成工

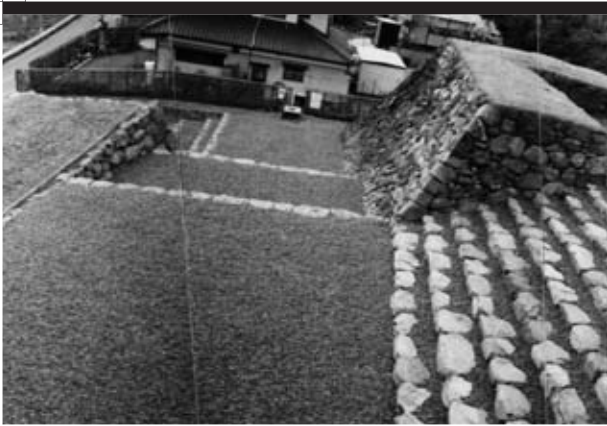
8 e地区 着工前

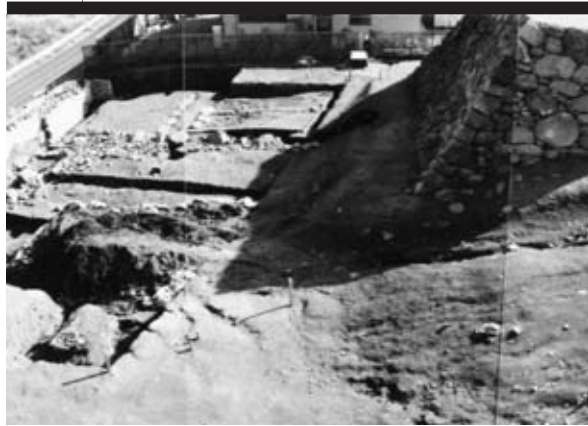
1 d・e地区 新規石段 成工

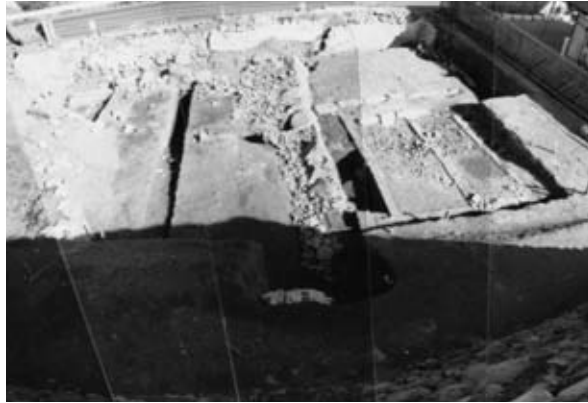
3 d地区 新規石段 成工

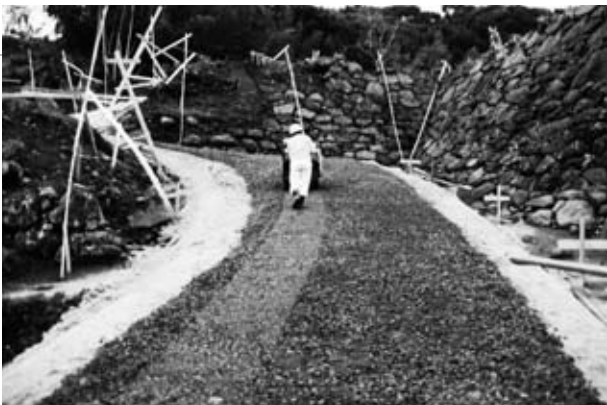
4 d地区 着工前

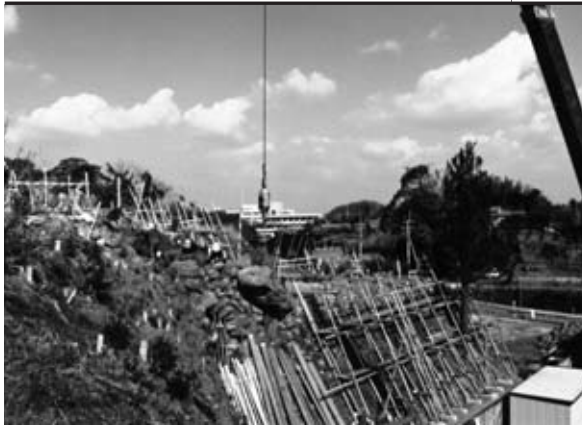
8 石垣番号記入状況 (石垣⑥)

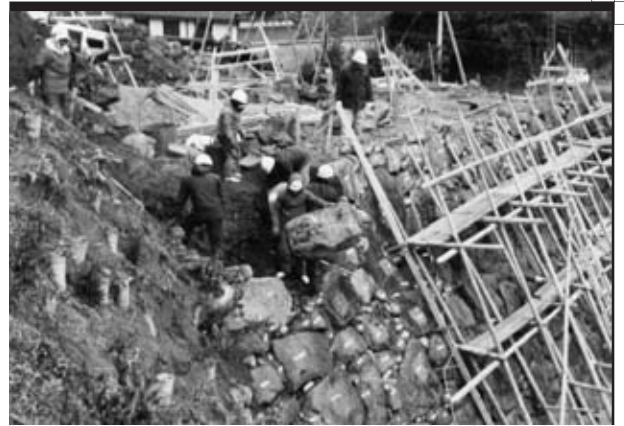
1 石積撤去状況 (石垣①)

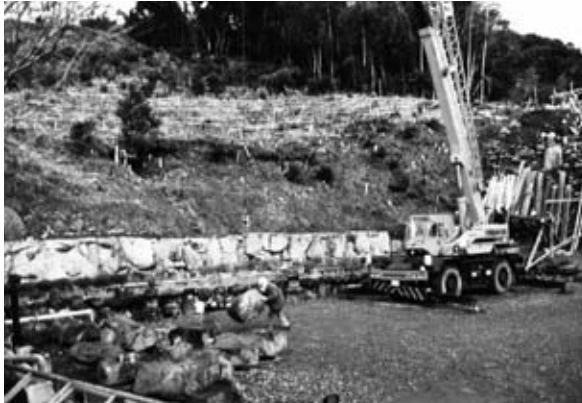
2 石積撤去状況 (石垣①)

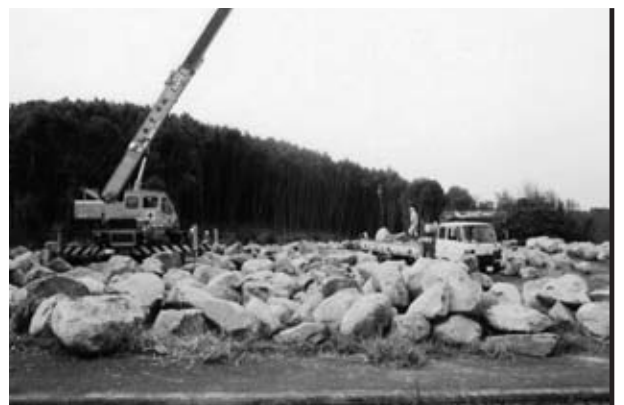
7 積石用石材置き場

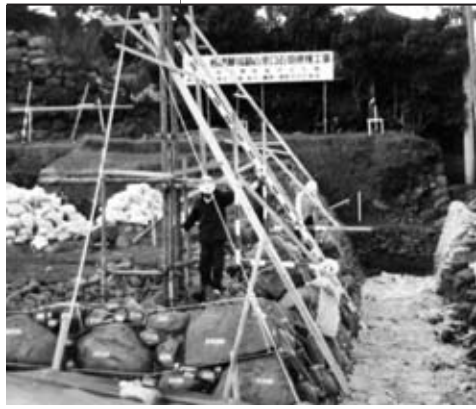
1 石材運搬・積み下し状況

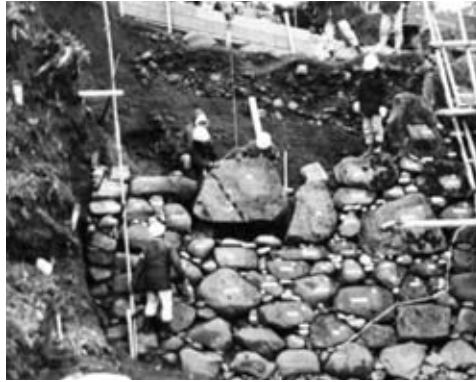
3 丁張工 (石垣①)

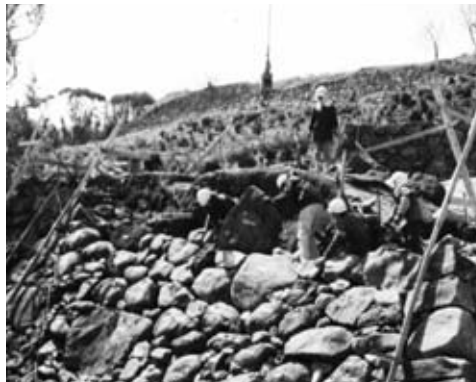
5 石積み工 (石垣②)

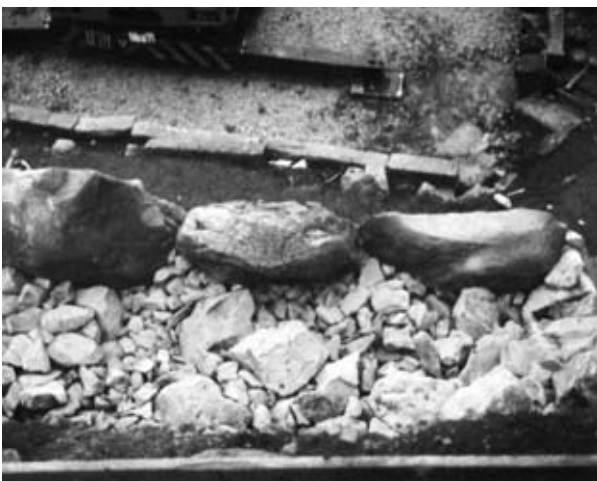
7 石積み工 (石垣①) 控えが薄い

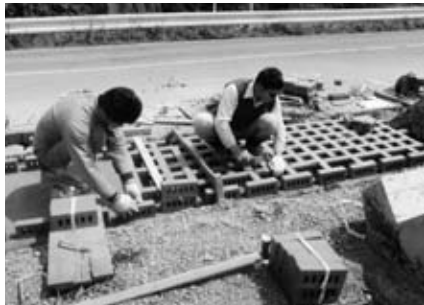
5 レンガ舗装 施工状況

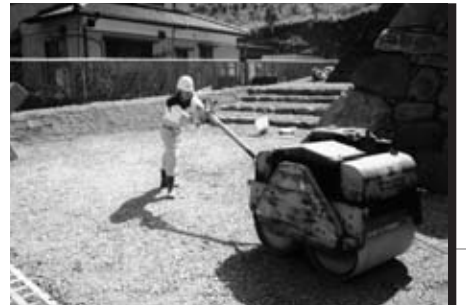
6 表層工 転圧状況 (a~b地区)

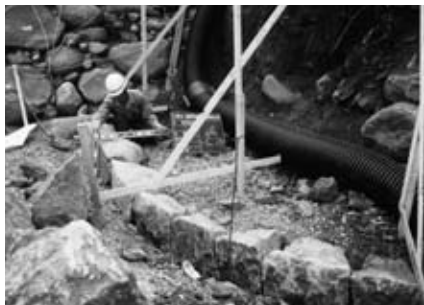
7 野面石積み及び縦排水路 (石垣⑩西端)

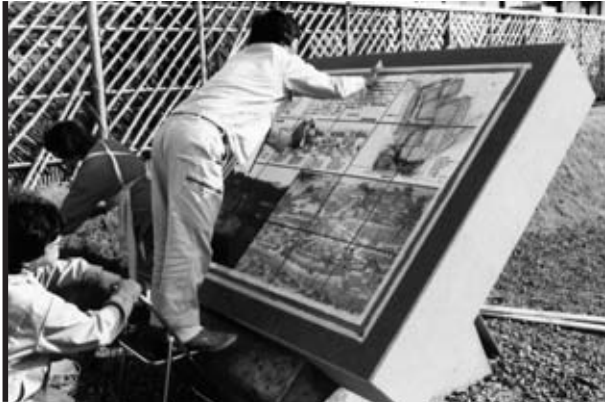
3 説明板工 磁器板貼り付け状況

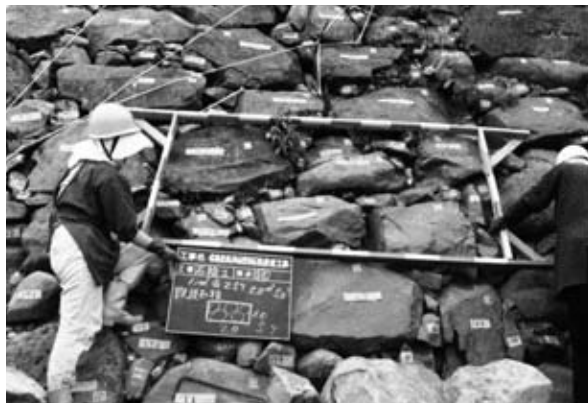
6 既設石積（石垣⑫）m²当たり個数検収

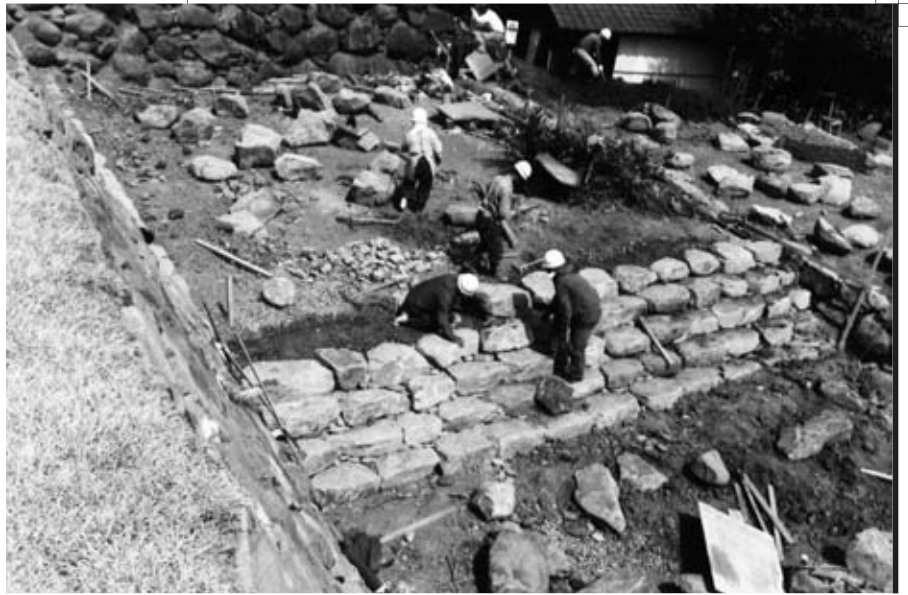
1 e 地区階段工施工状況

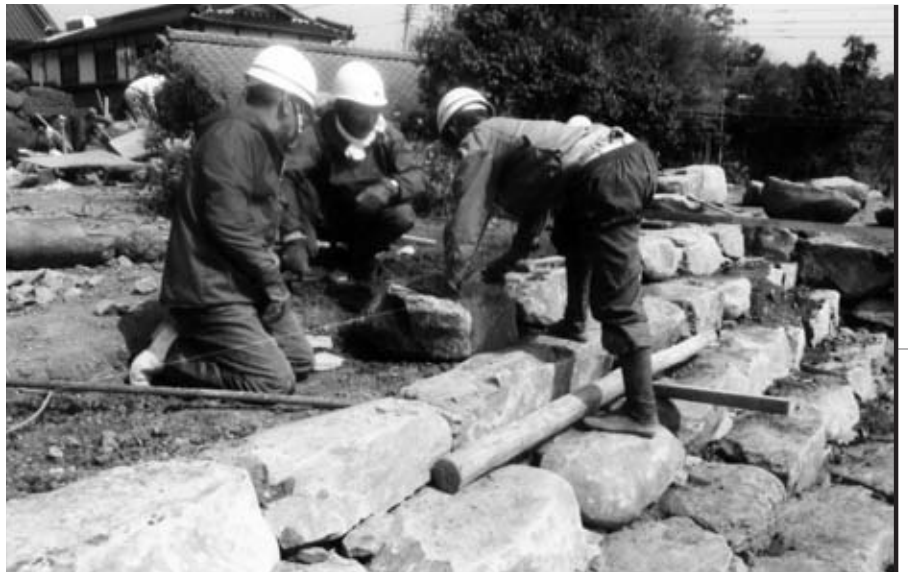
2 e 地区階段工施工状況
