特別史跡 名護屋城跡並びに陣跡7

名護屋城跡山里口石垣修理報告書

1992年3月

佐賀県教育委員会

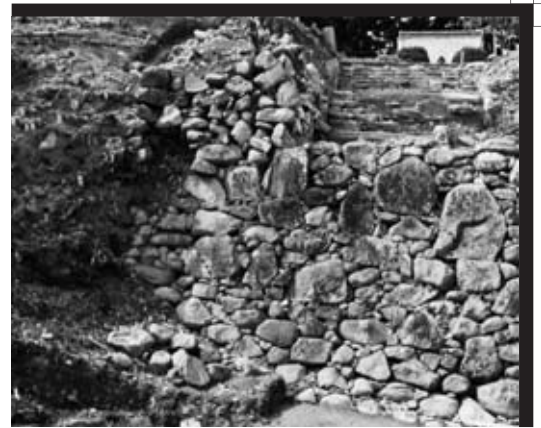
2 石垣①南端修理前（南東から）

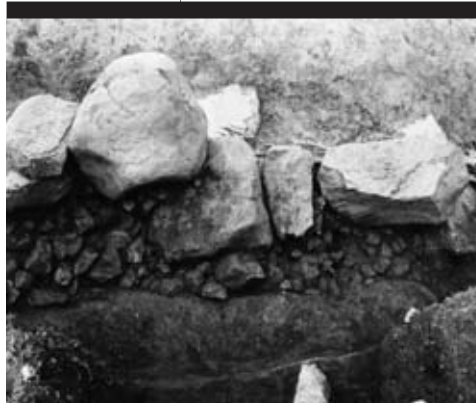
1 石垣⑥裏栗状況 (Cトレンチ：南東から)

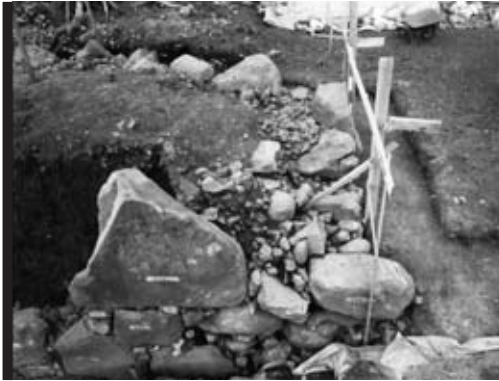
2 石垣⑥裏栗状況 (南西から)

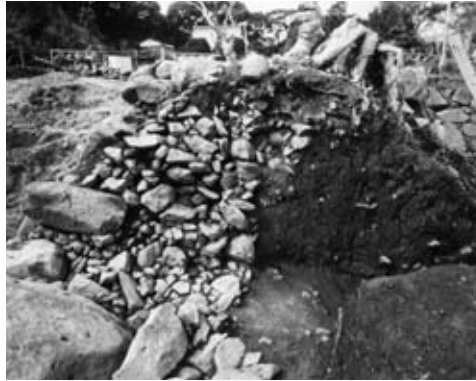
3 石垣⑥西端 裏栗状況 (北東から)

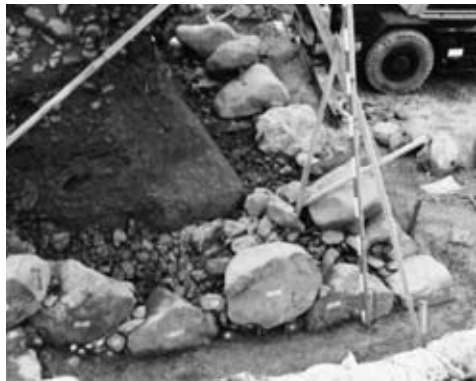
5 石垣⑪裏栗状況 (南東から)

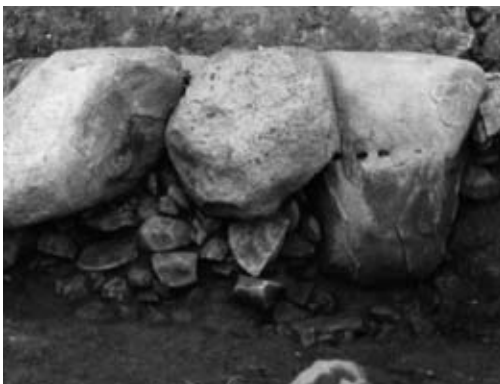
6 石垣⑫石垣背面の状況（南東から）

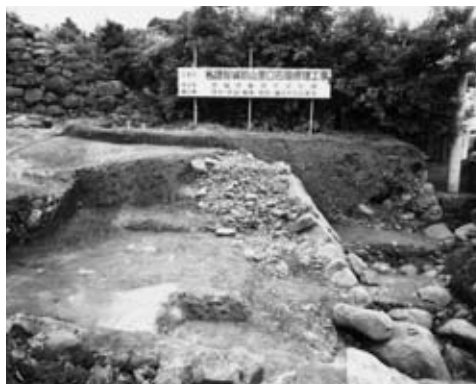
8 石垣⑬裏込め（南から）

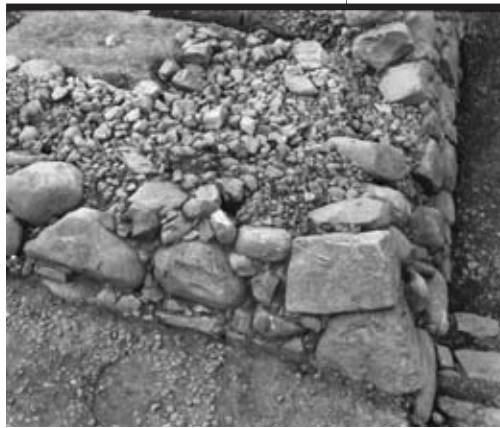
1 石垣⑩⑪角 (南から)

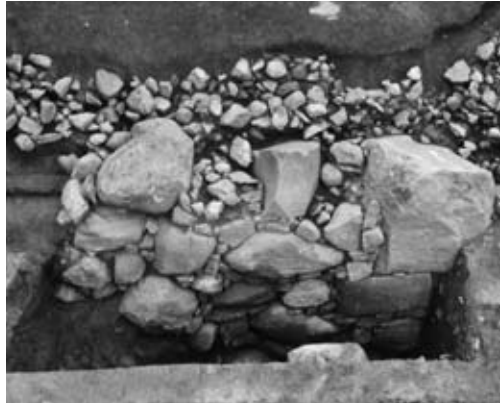
3 石垣⑪南端部 (南東から)

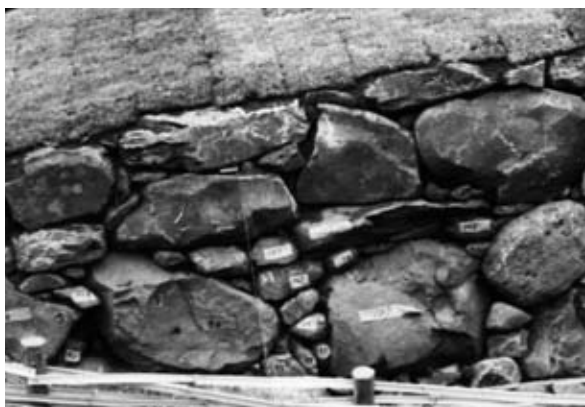
6 石垣⑦ 着工前

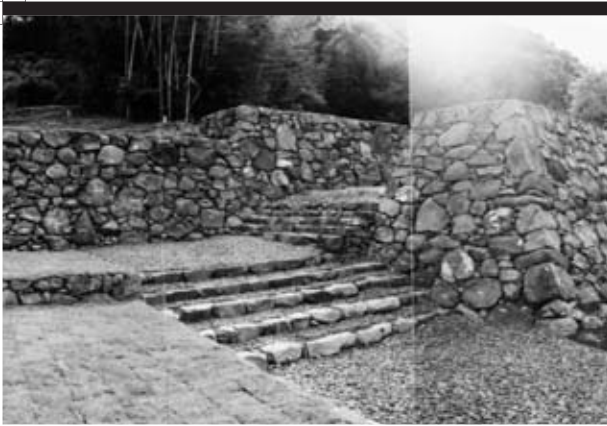
8 石垣⑧ 着工前

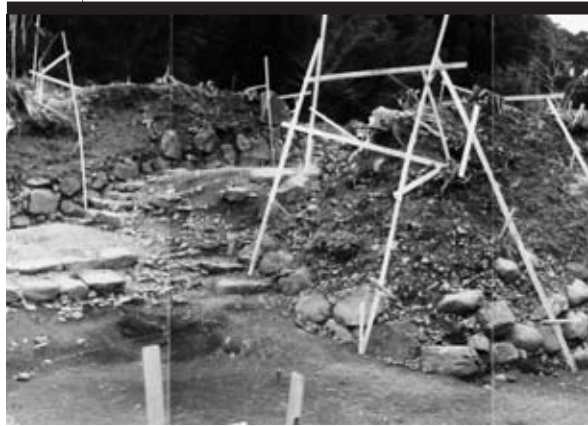
1 石垣⑥⑪⑫ 成工

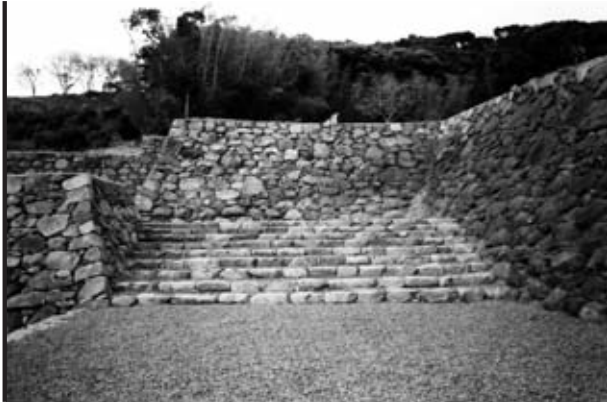
2 石垣⑥⑪⑫ 着工前

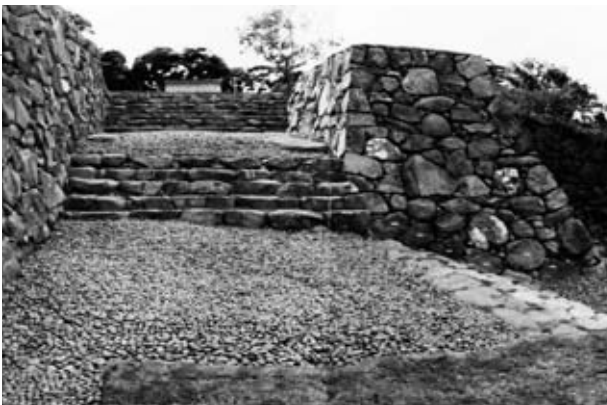
4 e地区 着工前

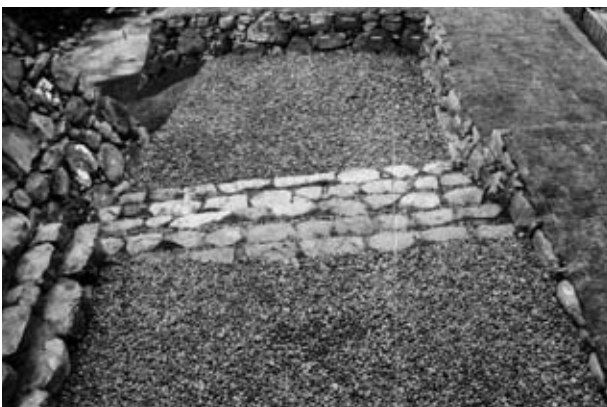
6 階段工 着工前 (石段 1~3)

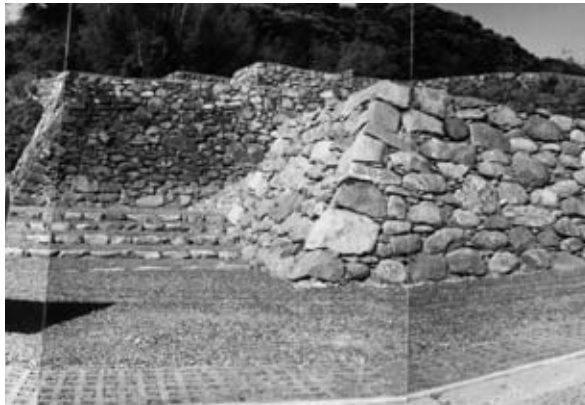
2 石垣⑩⑪ 着工前

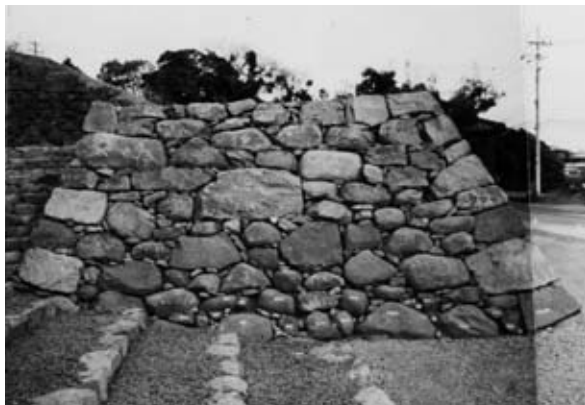
4 石垣⑩・五の段 着工前

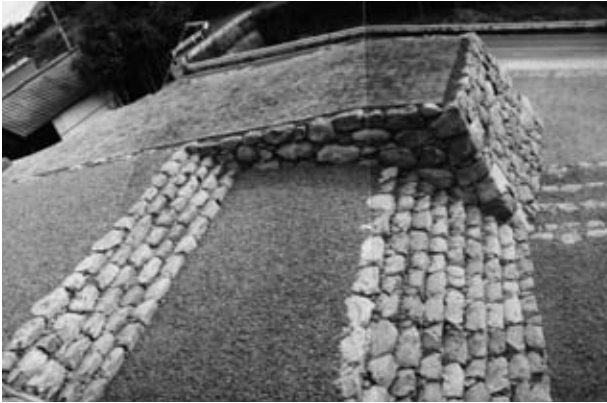
2 d・e地区 着工前

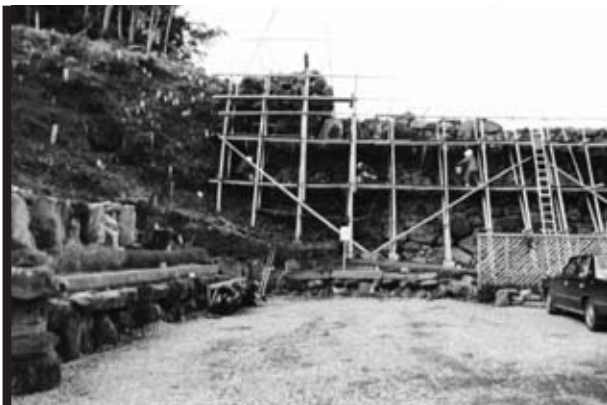
6 足場工 (石垣①)

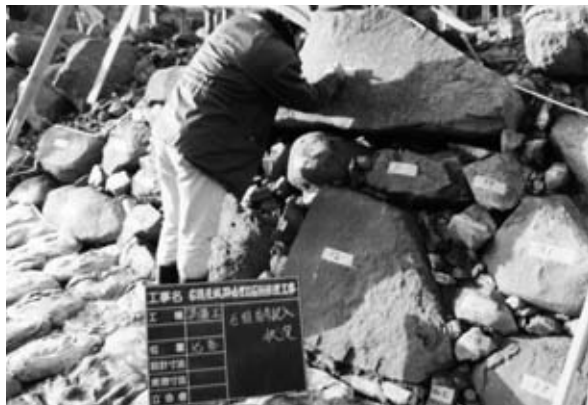
7 石垣清掃 (石垣①)

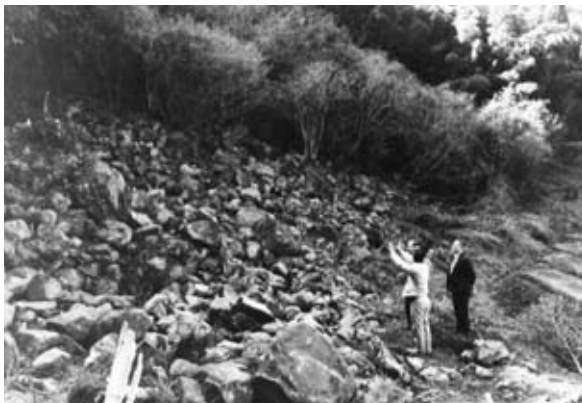
4 既設石積み撤去完了 (石垣⑥)

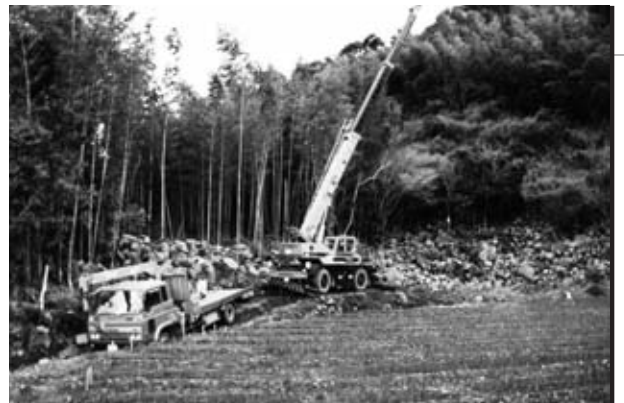
5 石材採取場所

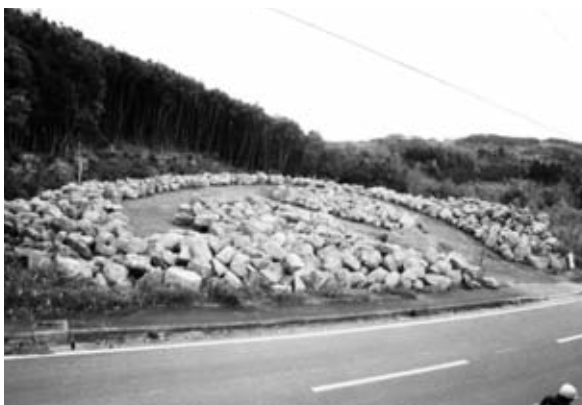
6 石材採取

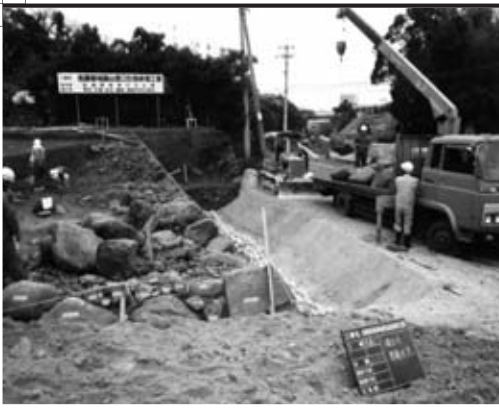
8 積石置場より石搬出状況

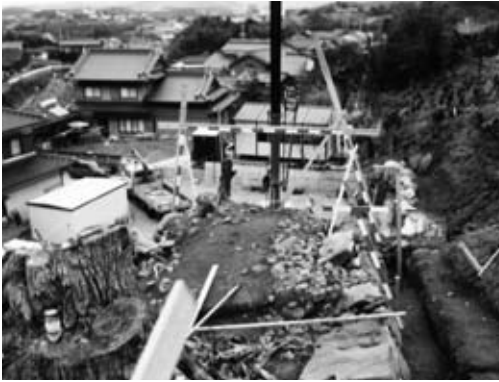
2 丁張設置状況 (石垣⑩・⑪)

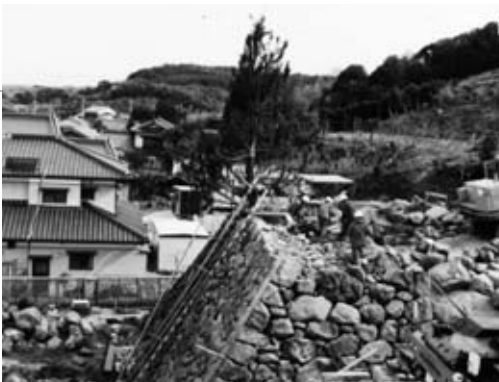
4 石積み工 (石垣①石積み状況)

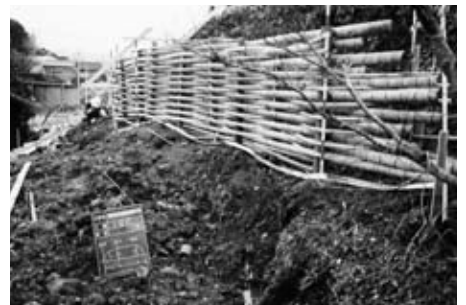
8 柵工 (石垣⑬背面)

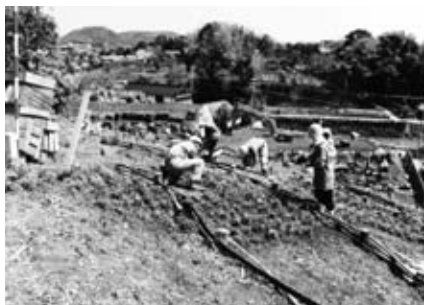
9 コグマザサ植栽 植付状況

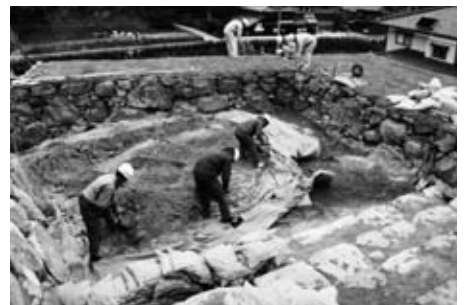
10 仮設道路撤去

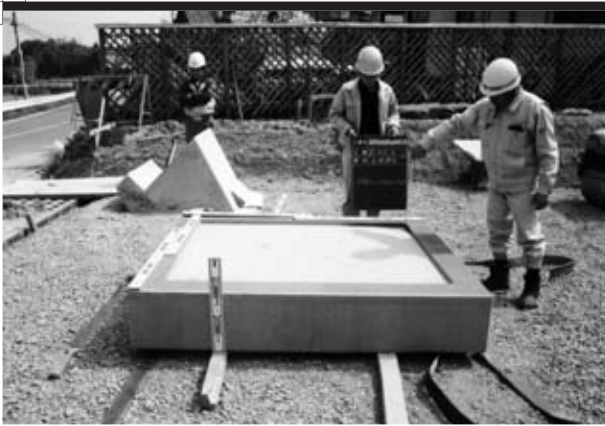
1 説明板工 材料検収

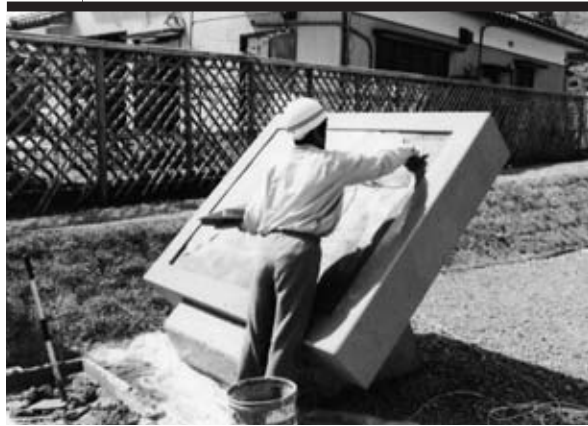
2 説明板工 磁器版下地塗り

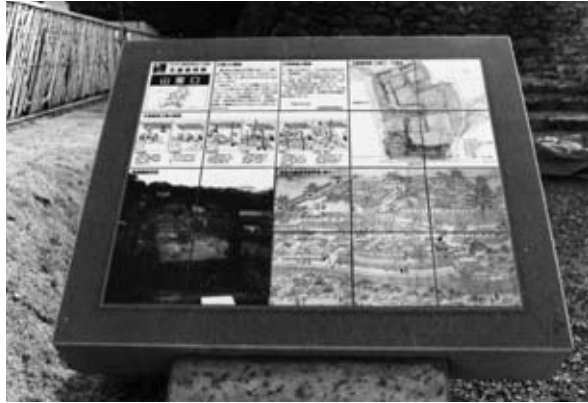
4 説明板 成工

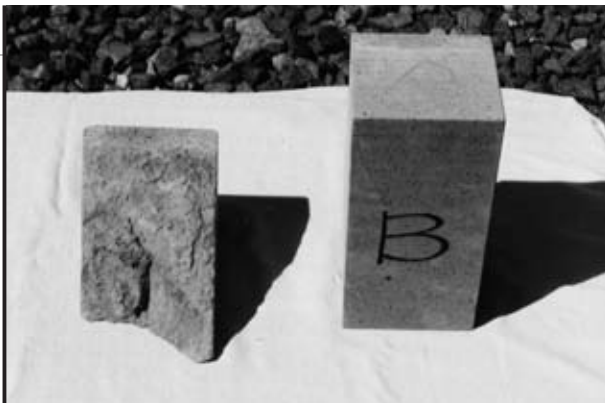
5 石材試験サンプルB
